Glasfaser-Manschetten für Trinkwasserbrunnen und Grundwassermessstellen

Wie lassen sich Schäden (z. B. in Form von Rissen, Löchern, offenen Rohrverbindungen und Rohrversatz) in vertikalen und horizontalen Brunnen sowie vertikalen Grundwassermessstellen reparieren? Seit rund 15 Jahren können ab einem Durchmesser DN 150 Schadstellen mit Edelstahl-Manschetten (VA, Quicklock) abgedichtet und saniert werden. Für kleinere Durchmesser wurden nun Überlegungen angestellt, ein Verfahren der partiellen Sanierung mit Manschetten aus Glasfasermatten im Brunnenbereich anzuwenden. Hierfür musste jedoch zunächst ein geeignetes Harz gefunden werden. Der nachfolgende Artikel gibt eine Übersicht über die ersten Erfahrungen bei der Anwendung dieses neuen Verfahrens.

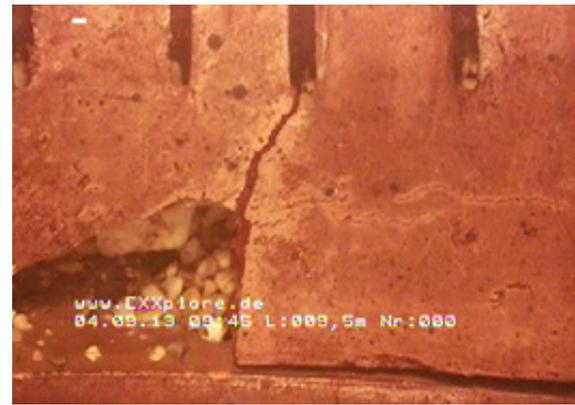
zunächst mit einer Kamerabefahrung in Augenschein genommen. Bei diesen TV-Untersuchungen wurden an dem stillgelegten Brunnen Schäden festgestellt: Dabei handelte es sich in erster Linie um Scherbenbildung und ein Loch im Muffenbereich in etwa 14,5 m Teufe, wobei der Filterkies deutlich sichtbar war (Abb. 1). Auf dem Brunnenboden war ebenfalls Kies erkennbar; der Wasserspiegel war zu diesem Zeitpunkt etwa 0,5 m unter dem Brunnenkopf. Damit war eine konkrete Gefahr für den Brunnen nachgewiesen: Durch das Loch können der Filterkies und auch das anstehende Lockergestein, welches aus Sand und Kiesablagerungen der Rheinterrasse besteht, in den Brunnen infiltrieren. Das Einfließen von Filterkies in den Brunnen zerstört die Kiesschüttung um das Brunnenfilterrohr und kann bei Kiesturz zu einem Zusammenbruch des Brunnenausbaus führen. Bei einem fortschreitenden Prozess besteht die Gefahr, dass das ganze Brunnenbauwerk durch langsame Absenkung der Tagesoberfläche oder durch plötzlichen fallenden Tagesbruch zerstört wird.

Abb. 1 – Loch im Steinzeugfilter mit sichtbarer Kiesschüttung

Als Alternative zu den etablierten Sanierungsverfahren kam der Vorschlag auf, eine GFK-Manschette in das Steinzeugrohr einzukleben. Bei dieser Maßnahme galt es nur im Vorfeld zu überprüfen, ob GFK-Material und Harze mit Trinkwasserzulassung vorhanden sind. Diesem Vorschlag stimmten die Stadtwerke zu.

Dann wurde mit höchster Geschwindigkeit der Packer in den Brunnen eingefahren und unter ständiger Beaufschlagung mit Druckluft auf Setzteufe gefahren. Bei Erreichen der Setzteufe von 14,5 m mit der Manschettenmitte erfolgte die Aufweitung des Packers.

Wie erwartet, saß die GFK-Manschette an der richtigen Position und hatte die Schadstelle abgedeckt, darüber hinaus lag sie ebenmäßig mit glatten Übergängen am Rohr an.

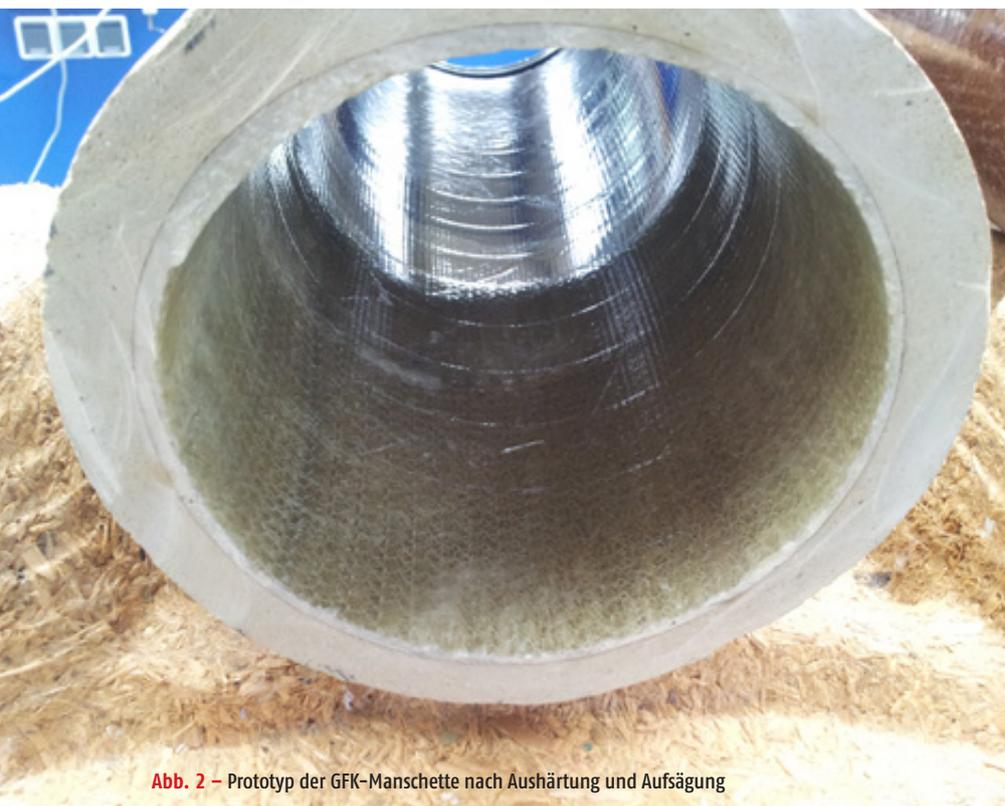
Nach dem Fixieren der GFK-Manschette auf dem Setzpacker wurde dieser in das Steinzeug-Rohr eingefahren und mit Druckluft aufgeweitet. Nach ca. sechs Stunden Aushärtezeit wurde der Packer anschließend entspannt und gezogen. Die Manschette saß erwartungsgemäß glatt und gleichmäßig an der Rohrwand an und hatte glatte Übergänge (Abb. 2).

Abb. 2 – Prototyp der GFK-Manschette nach Aushärtung und Aufsägung

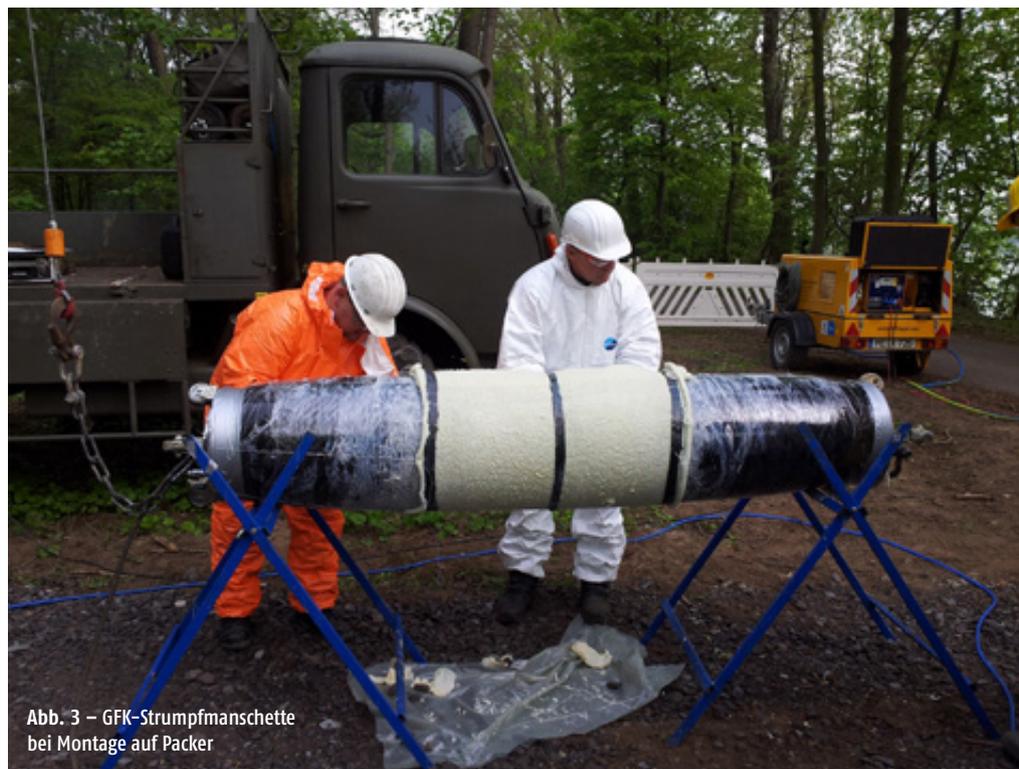
Abb. 3 – GFK-Strumpfmanschette bei Montage auf Packer

Die sechs Muffen konnten im Verlauf der Maßnahme erfolgreich mit der Glasfaser-Manschette abgedichtet werden. Dabei wurde neben dem Glasfaserstrumpf auch eine normale Glasfasermatte eingesetzt. Diese erwies sich in der Verarbeitung sowohl bei der Laminierung als auch beim Montieren und Fixieren auf dem Setzpacker als wesentlich handlicher und hatte auch ein besseres Setzbild aufzuweisen (Abb. 3 & 4). Die undichte Edelstahl-Manschette wurde erfolgreich mit zwei Glasfaser-Manschetten dicht überklebt. Die aufgebogene Unterseite der VA-Manschette hatte anschließend einen glatten Übergang, zukünftig Verhakungen waren damit unmöglich.

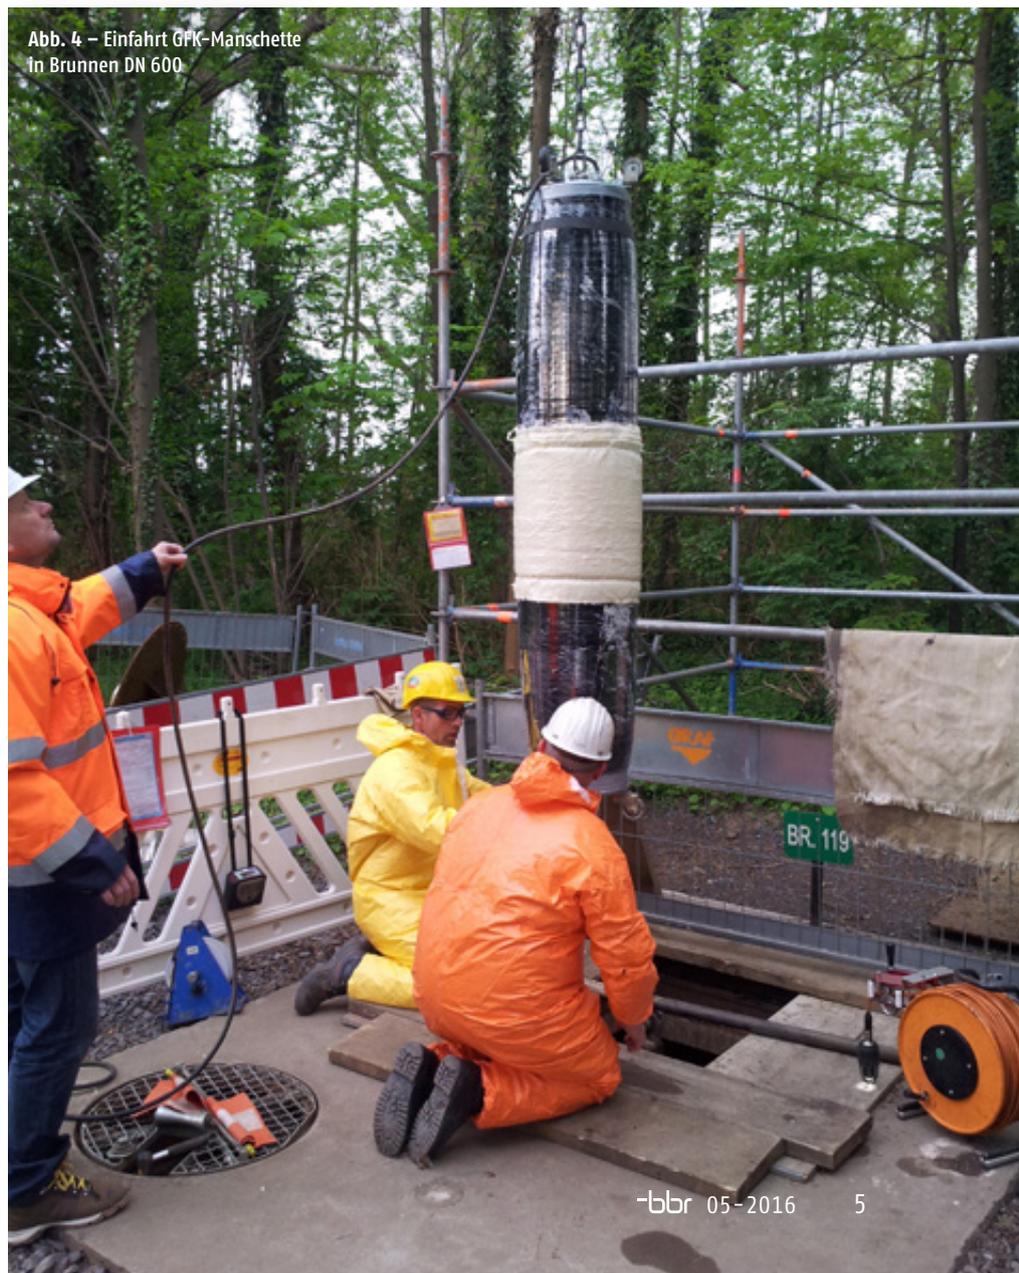
Abb. 4 – Einfahrt GFK-Manschette in Brunnen DN 600

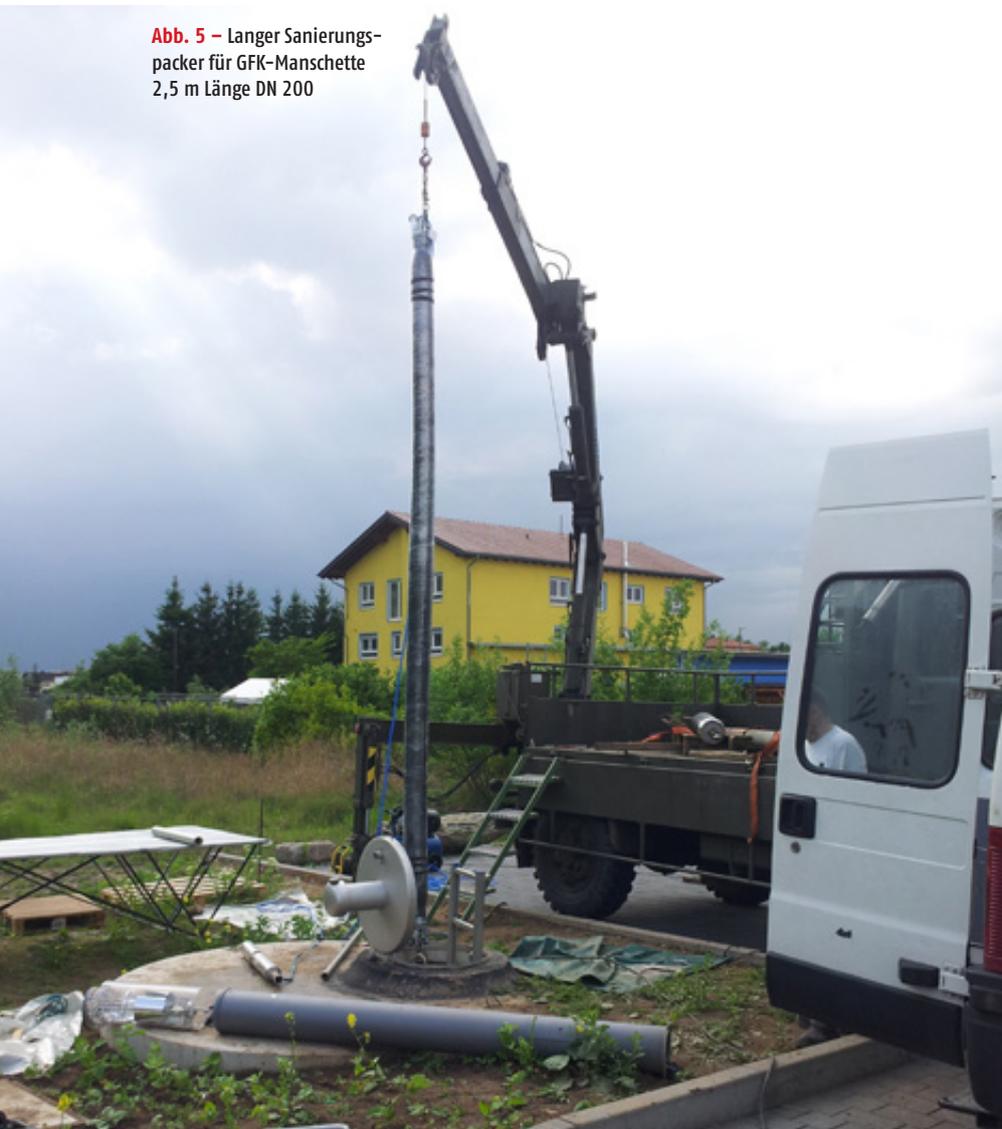
Vor der Sanierung wurde der Brunnen durch Hochdruckinnenspülung und Druckwellen-Impulsgenerator regeneriert. Bei dieser Sanierung wurde ein 3,5 m langer Packer ausgewählt (Abb. 5). Die Filterstrecke sollte in einem Setzvorgang mit Glasfaserplatten zugesetzt und abgedichtet werden, bei minimalster Querschnittsverringering.

Abb. 5 – Langer Sanierungspacker für GFK-Manschette 2,5 m Länge DN 200

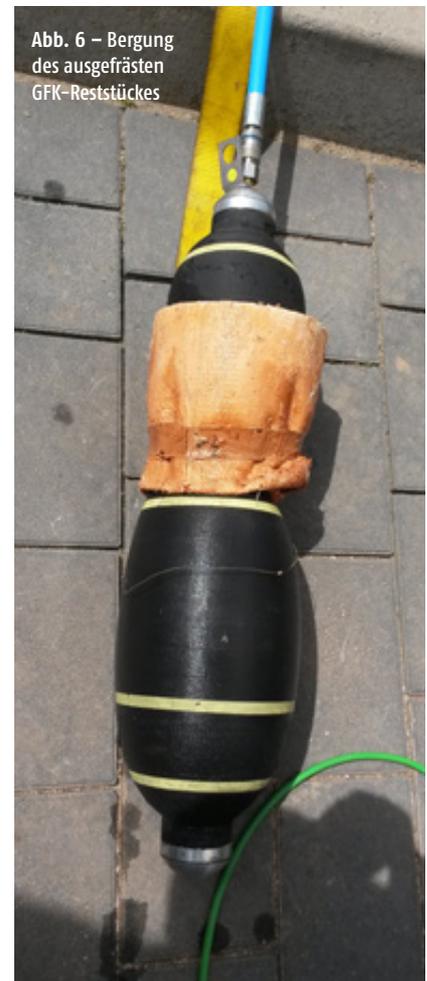
fahrt in den Brunnen wahrscheinlich zu weit aufgeblasen, denn er verhakte sich mehrfach. Die daraufhin getroffene Entscheidung, den Packer nicht sofort zu entlüften und auszufahren, stellte sich in der Folge als Fehler heraus: Wie sich nach sechs Stunden Aushärtung bei der Kamerakontrolle zeigte, hatte sich die Glasfaser-Manschette bei der Einfahrt vom Packer abgestreift und sich in der ersten Manschette veraltet verklebt. Der Brunnen war damit blockiert und nicht mehr nutzbar.

Abb. 6 – Bergung des ausgefrästen GFK-Reststückes

Hier musste ein weiteres Sanierungsverfahren gefunden werden, um die falsch gesetzte Glasfaser-Manschette zu entfernen, ohne den Brunnenausbau und die richtig sitzende Manschette zu beschädigen. Erneut wurde eine Technik aus der Kanalsanierung zum Einsatz gebracht: Eine mit einem Hochdruckspülagggregat angetriebene, speziell zentrierte Schlagbohrfräse wurde in den Brunnen einge-

fahren. Die Schneidplatte der Fräse war dafür mit Hartmetall-Schneidmessern ausgerüstet, welche so angeordnet waren, dass die Brunnenwand nicht beeinträchtigt werden konnte. Nach langsamem Fräsen war die falsche Glasfasermatte nach mehreren Stunden aus dem Brunnen ausgefräst. Das letzte GFK-Stück fiel dabei in den Brunnen, konnte aber nach aufwendigen Fangarbeiten mit einem Setzpacker aus dem Brunnen geborgen werden (Abb. 6). Im Anschluss daran wurde der letzte halbe Meter Filterstrecke erfolgreich mit einer neuen Glasfaser-Manschette abgedichtet. Der Brunnen war damit saniert und betriebsbereit. Obwohl die beschriebenen Komplikationen die Sanierung dieses Geothermiebrunnens zu einer wahren Herausforderung machten, konnten auch in diesem Fall wichtige Erkenntnisse für den weiteren Einsatz des Verfahrens gezogen werden.
