Brunnensanierung  
Brauchwasserbrunnen Basell  
Wesseling

Sanierung eines  
Brauchwasser Brunnen  
DN800 30 m Teufe

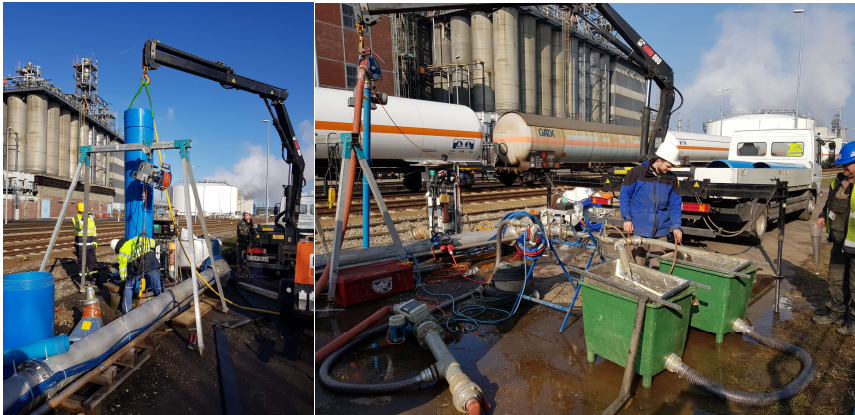
Im Rahmen des kontinuierlichen Brunnenmonitorings der basell Wesseling wurden an einem Brauchwasserbrunnen DN 800 mit einem beschichteten Stahlschlitzbrückenfilter nach Ausfall einer Brunnenpumpe eine erhebliche Verlandung der Filterstrecke festgestellt. Diese war vermutlich auf Korrosion des beschichteten Stahlausbaus zurückzuführen.

Dabei sollte die Auflandung aus dem Brunnen entfernt, die Schadstelle im Brunnenausbau gefunden und der Brunnen mittels Einschubverrohrung mit einem DN 600 PVC Filterrohr saniert werden.

Zur Sanierung wurde eine vorsichtige Aussaugung unter TV Kontrolle bis zur Schadstelle durchgeführt. Dann wurde ein PVC Filterrohr in den Brunnen bis zur Verlandung eingestellt. Danach wurde mit einer Aussaugung des Brunnens und gleichzeitigem weiteren Einbau von PVC Einschubverrohrung begonnen. Nach Erreichen des Brunnenbodens wurde der Ringraum zwischen dem alten Brunnenausbau und der Einschubverrohrung, mit groben Kies verfüllt. Anschließend wurde der Brunnen mit Hochleistungsentsandung nachentwickelt.
