Brunnensanierung  
Trinkwasserbrunnen ENNI  
Neukirchen-Vluyn

Sanierung eines Trinkwasser  
Brunnen DN500 30 m Teufe

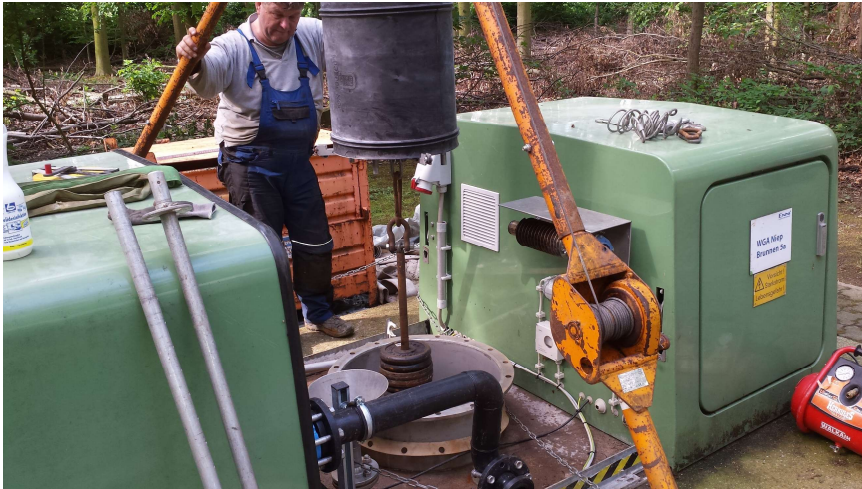
Im Rahmen des kontinuierlichen Brunnenmonitorings der ENNI wurden an einem Trinkwasserbrunnen eine Undichtigkeit durch Lochfraß im beschichteten Vollrohr aus Stahl festgestellt.

Bei einer weiteren Kamerabefahrung wurde nur eine Schadstelle festgestellt.

Zur Beseitigung der Undichtigkeiten im Vollrohr sollte eine VA Manschette auf der Schadstelle gesetzt werden.

Danach konnte die VA Manschette in den Brunnen eingefahren und auf Höhe der Schadstelle mittig aufgespannt und angepresst werden.

Nach ausfahren des Versetzpackers wurde die korrekte Lage der VA Manschette mittels Kamerabefahrung kontrolliert.

Demnach war der Trinkwasserbrunnen erfolgreich saniert.
