Brunnensanierung  
Brauchwasserbrunnen ABB  
Bad Honnef

Sanierung eines  
Brauchwasserbrunnen  
DN800

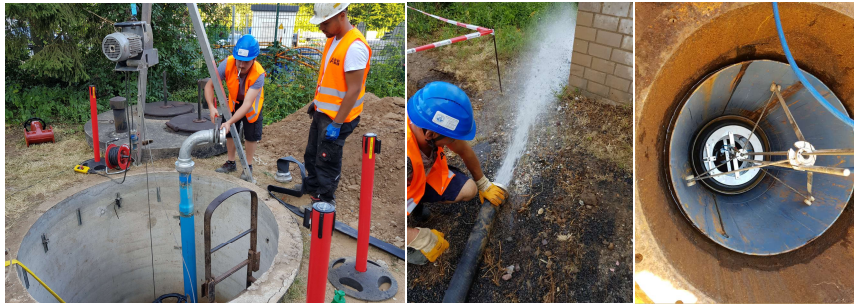
Dafür wurde eine TV Untersuchung mit einer Brunnenkamerabefahrung durchgeführt, wobei eine erhebliche Auflandung mit Kies am Brunnenboden sowie ein 10 cm großes Loch im korrodierten beschichteten Schlitzbrückenfilterrohr DN800 festgestellt.

Der Schaden im Schlitzbrückenfilterrohr wurde mit dem Einbau einer Edelstahl-Manschette mit EPDM-Dichtung, welche mittels eines Druckluftpackers im Brunnenaufgespannt und fest an die Brunnenwand gepresst wurde, saniert.
