Brunnensanierung  
Brauchwasserbrunnen  
Bierbaum Coesfeld

Sanierung 2 Brauchwasser  
Brunnen DN300 60 m Teufe

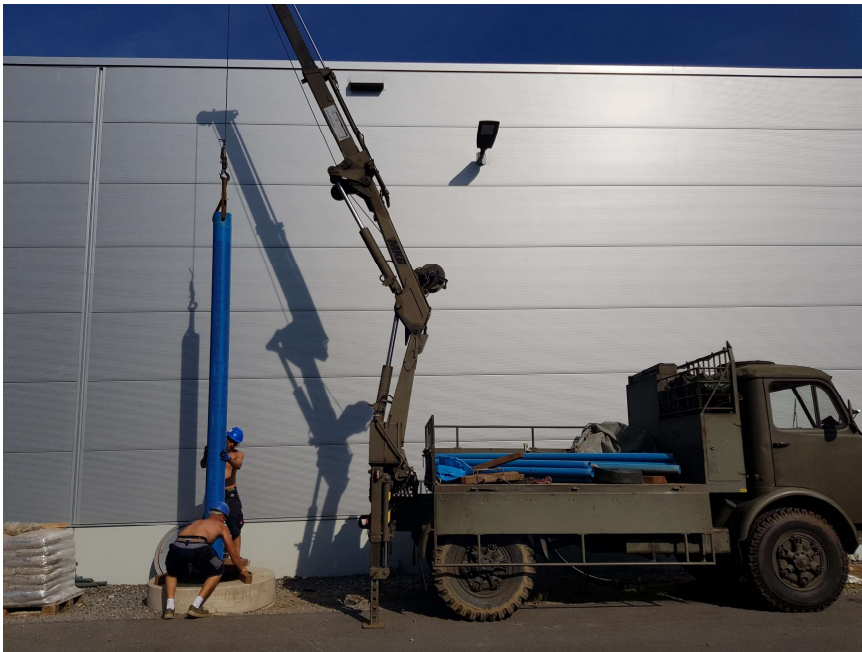
Im Rahmen des kontinuierlichen Brunnenmonitorings der Firma Bierbaum wurden an den Brauchwasserbrunnen Leistungsabnahmen festgestellt. Diese waren fortschreitende Brunnenalterung zurückzuführen.

Vor der Sanierung wurde der Brunnen mit einer Brunnenkamera befahren um den Alterungszustand zu ermitteln und vorhandene Beschädigungen des Brunnenausbaus festzustellen.

Dabei festgestellte Verlandungen der Filterstrecke wurden, durch Aussaugung mittels Lufthebeverfahren beseitigt. Ebenfalls wurden in einem Brunnen gebrochene Rohrverbindungen im PVC Rohrfestgestellt. Diese wurden mit VA Manschette saniert.

Bei dem anderen Brunnen wurden Brüche und Risse im PVC Filterrohr entdeckt. Dieser Brunnen wurde mit eine kompletten Einschubverrohrung saniert.

Nach den Schadensbeseitigungen wurden de Brunnen mit Hochdruckinnenspülung regeneriert.

Danach war die Ergiebigkeit der Brunnen signifikant gestiegen und somit erfolgreich saniert.
