Brunnensanierung  
Brauchwasserbrunnen Basell  
Wesseling

Sanierung eines  
Brauchwasser Brunnen  
DN800 30 m Teufe

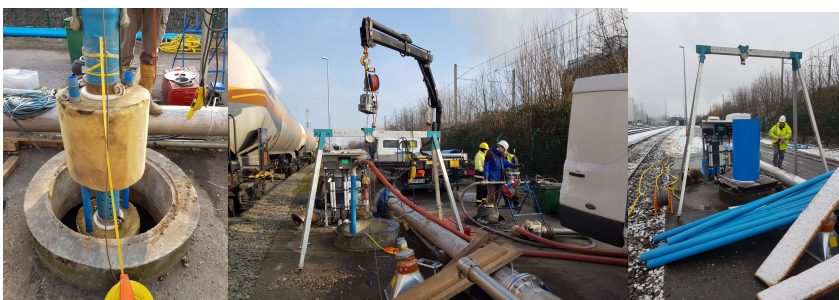
Im Rahmen des kontinuierlichen Brunnenmonitorings der basell Wesseling wurden an einem Brauchwasserbrunnen DN 800 mit einem beschichteten Stahlschlitzbrückenfilter nach Ausfall einer Brunnenpumpe eine erhebliche Verlandung der Filterstrecke festgestellt. Diese war vermutlich auf Korrosion des beschichteten Stahlausbaus zurückzuführen.

Zur Sanierung wurde eine vorsichtige Aussaugung unter TV Kontrolle bis zur Schadstelle durchgeführt. Dann wurde ein PVC Filterrohr in den Brunnen bis zur Verlandung eingestellt. Danach wurde mit einer Aussaugung des Brunnens und gleichzeitigem weiteren Einbau von PVC Einschubverrohrung begonnen. Nach Erreichen des Brunnenbodens wurde der Ringraum zwischen dem alten Brunnenausbau und der Einschubverrohrung, mit groben Kies verfüllt. Anschließend wurde der Brunnen mit Hochleistungsentsandung nachentwickelt.

Abschließend wurde eine TV Inspektion zur Kontrolle durchgeführt.
