Brunnensanierung  
Trinkwasserbrunnen Veolia  
Heinsberg

Sanierung eines  
Infiltrationsbrunnen DN300  
25 m Teufe

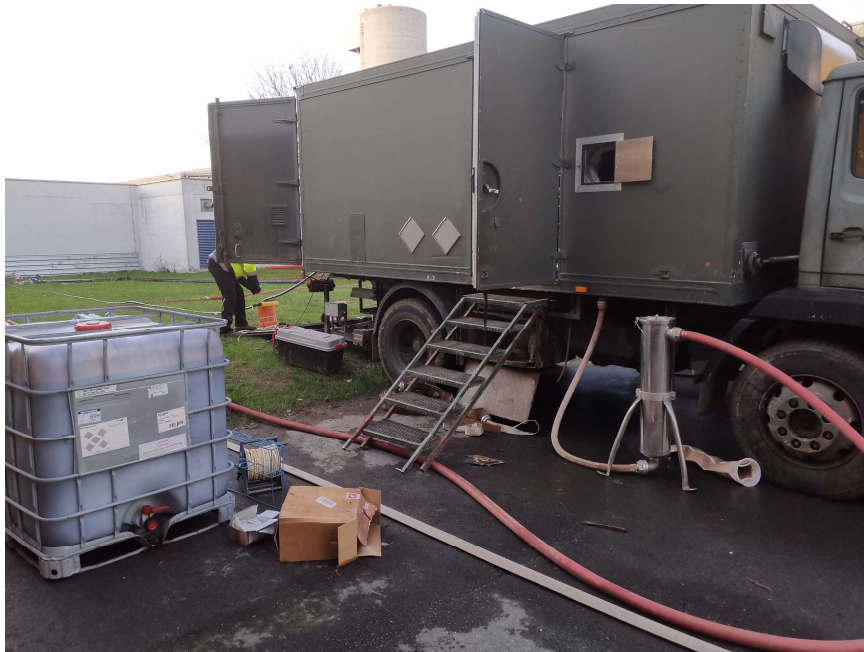
Im Rahmen des kontinuierlichen Brunnenmonitorings der Brenntag Werk Duisburg, wurden an einem Infiltrationsbrunnen ein Überlaufen festgestellt. Dies war auf fortgeschrittene Brunnenalterung, also Verstopfung der Filterstrecke zurückzuführen.

Zuerst wurde der Brunnen mit einer Brunnenkamera befahren um den Alterungszustand festzustellen.

Danach wurde der Brunnen durch Hochdruckinnenspülung mit induziertem Druckwellenimpuls bei gleichzeitiger Abförderung des Regenerierwassers aktiviert.

Nach Aussaugen des Brunnenbodens und Klarpumpen wurde die Brunnenpumpe mit Steigleitung in den Brunnen eingebaut.

Danach wurde der Brunnen mit einer einwandfreien Infiltrationsleistung in Betrieb genommen.
