Brunnenregenerierung  
Brauchwasserbrunnen  
EVONIK Krefeld

Regenerierung  
Brauchwasserbrunnen DN300

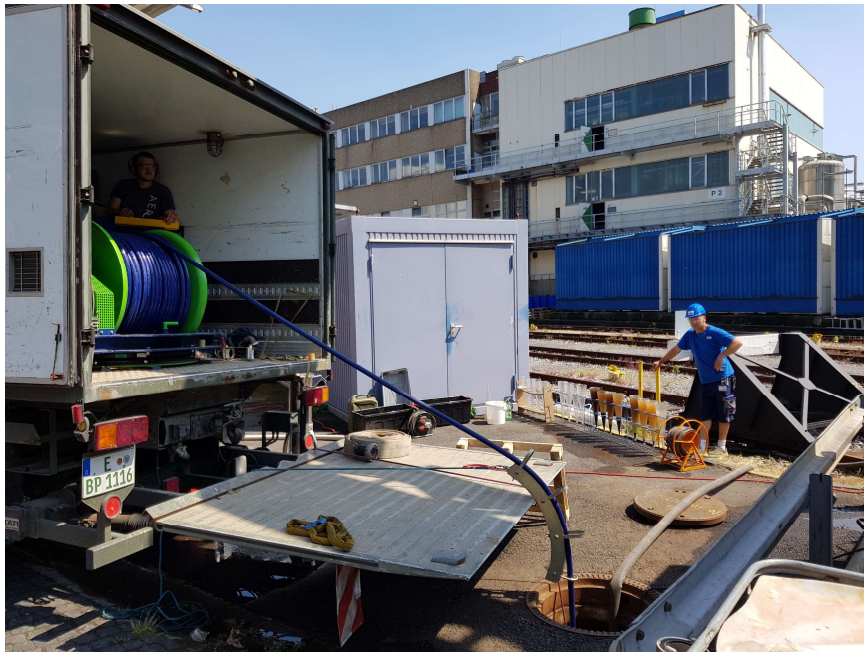
Im Rahmen des kontinuierlichen Brunnenmonitorings der EVONIK wurden an einem Brauchwasserbrunnen signifikante Leistungsrückgänge festgestellt. Diese waren auf fortgeschrittene Brunnenalterung zurückzuführen.

Vor der Regenerierung wurde der Brunnen mit einer Brunnenkamera befahren um den Alterungszustand zu ermitteln und ggf. vorhandene Beschädigungen des Brunnenausbaus festzustellen.

Aufgrund von erheblichen Inkrustationen wurde der Brunnen vor der hydromechanischen Regenerierung mit Stahl- und Kunststoffbürsten von den harten Ablagerungen befreit.

Danach wurde der Brunnen mittels Hochdruckinnenspülung mit induziertem Druckwellenimpuls regeneriert. Dabei wurde eine kontinuierliche Austragskontrolle, durch DVGW konforme, 10 Liter Eimermethode durchgeführt und die Proben in Imhofftrichter aussedimentiert und protokolliert.

Nach der Regenerierung wurde der Brunnenboden ausgesaugt, der Brunnen klargepumpt und mit einer Brunnenkamera zur Nachkontrolle befahren.
