Brunnenregenerierung  
Beregnungsbrunnen  
Sportplatz Hilden Nord

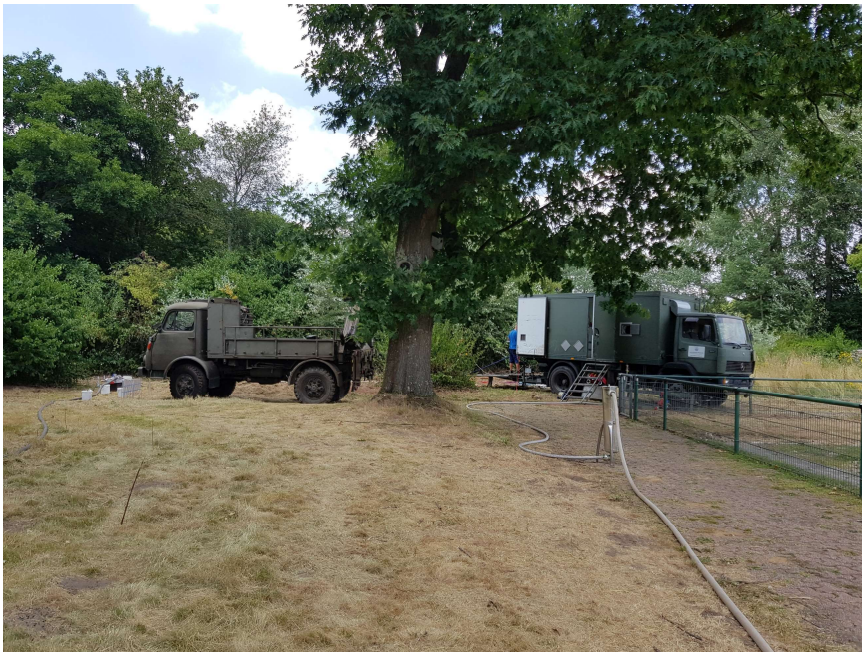
Im Rahmen des kontinuierlichen Brunnenmonitorings der Stadt Hilden wurden an zwei Beregnungsbrunnen eine reduzierte Wasserförderung sowie Sandförderung festgestellt, welche die Wassersprenger verstopfte. Es wurde fortgeschrittene Brunnenalterung als Ursache vermutet.

Vor der Sanierung wurden die Brunnen nach Ausbau der Brunnenpumpen mit einer Brunnenkamera befahren um den Alterungszustand zu ermitteln und vorhandene Beschädigungen der Brunnenausbauten festzustellen.

Dabei festgestellte Verlandungen der Filterstrecke wurden, durch Aussaugung mittels Lufthebeverfahren beseitigt.

Danach wurden die Brunnen mittels Hochdruckinnenspülung regeneriert.

Die anschließend einwandfreie Funktion der Sportplatz Beregnungsanlage bestätigte die erfolgreiche Sanierung.
