Brunnenregenerierung  
Trinkwasserbrunnen  
Erkrather Quellen

Sanierung eines Trinkwasser  
Brunnen DN150 100 m Teufe

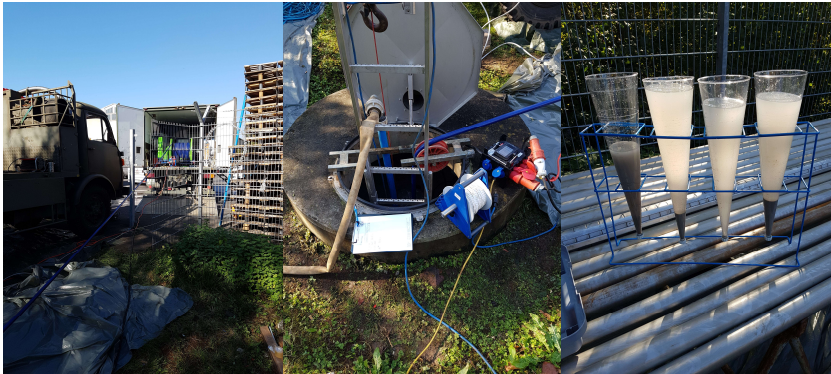
Im Rahmen des kontinuierlichen Brunnenmonitorings des Mineralwasserherstellers Erkrather Quellen wurden an einem Brauchwasserbrunnen signifikante Leistungsrückgänge festgestellt. Diese waren auf fortgeschrittene Brunnenalterung zurückzuführen.

Vor der Regenerierung wurde der Brunnen mit einer Brunnenkamera befahren um den Alterungszustand zu ermitteln und ggf. vorhandene Beschädigungen des Brunnenausbaus festzustellen.

Aufgrund von erheblicher Auflandung wurde der Brunnenboden mittels Lufthebeverfahren von den Ablagerungen befreit.

Danach wurde der Brunnen mittels Hochdruckinnenspülung mit induziertem Druckwellenimpuls regeneriert. Dabei wurde eine kontinuierliche Austragskontrolle, durch DVGW konforme, 10 Liter Eimermethode durchgeführt und die Proben in Imhofftrichter aussedimentiert und protokolliert.

Nach der Regenerierung wurde der Brunnenboden ausgesaugt, der Brunnen klargepumpt und mit einer Brunnenkamera zur Nachkontrolle befahren.
